Javier L. M. Núñez García<sup>1,2</sup>, Raúl D'Elía<sup>1,2</sup>, Diego G. Franco<sup>3</sup>, Ulises E. Gilabert<sup>2,4</sup>

**INTRODUCCIÓN:** El  $\text{Hg}_{1-x}\text{Cd}_x\text{Te}$  (MCT) es un material semiconductor esencial para la detección de infrarrojos, con aplicaciones en diversos campos. Se produce mediante técnicas como la epitaxia en fase vapor (VPE) y la epitaxia por haces moleculares (MBE). El VPE, aunque más simple y económico, requiere un control preciso de los parámetros de crecimiento para evitar defectos en los materiales obtenidos. Este estudio se centra en las películas de MCT crecidas por VPE, analizando sus defectos y calidad cristalina, proponiendo mejoras para obtener cristales de mayor calidad. Se utilizan diversas técnicas de caracterización para identificar y comprender los problemas encontrados.

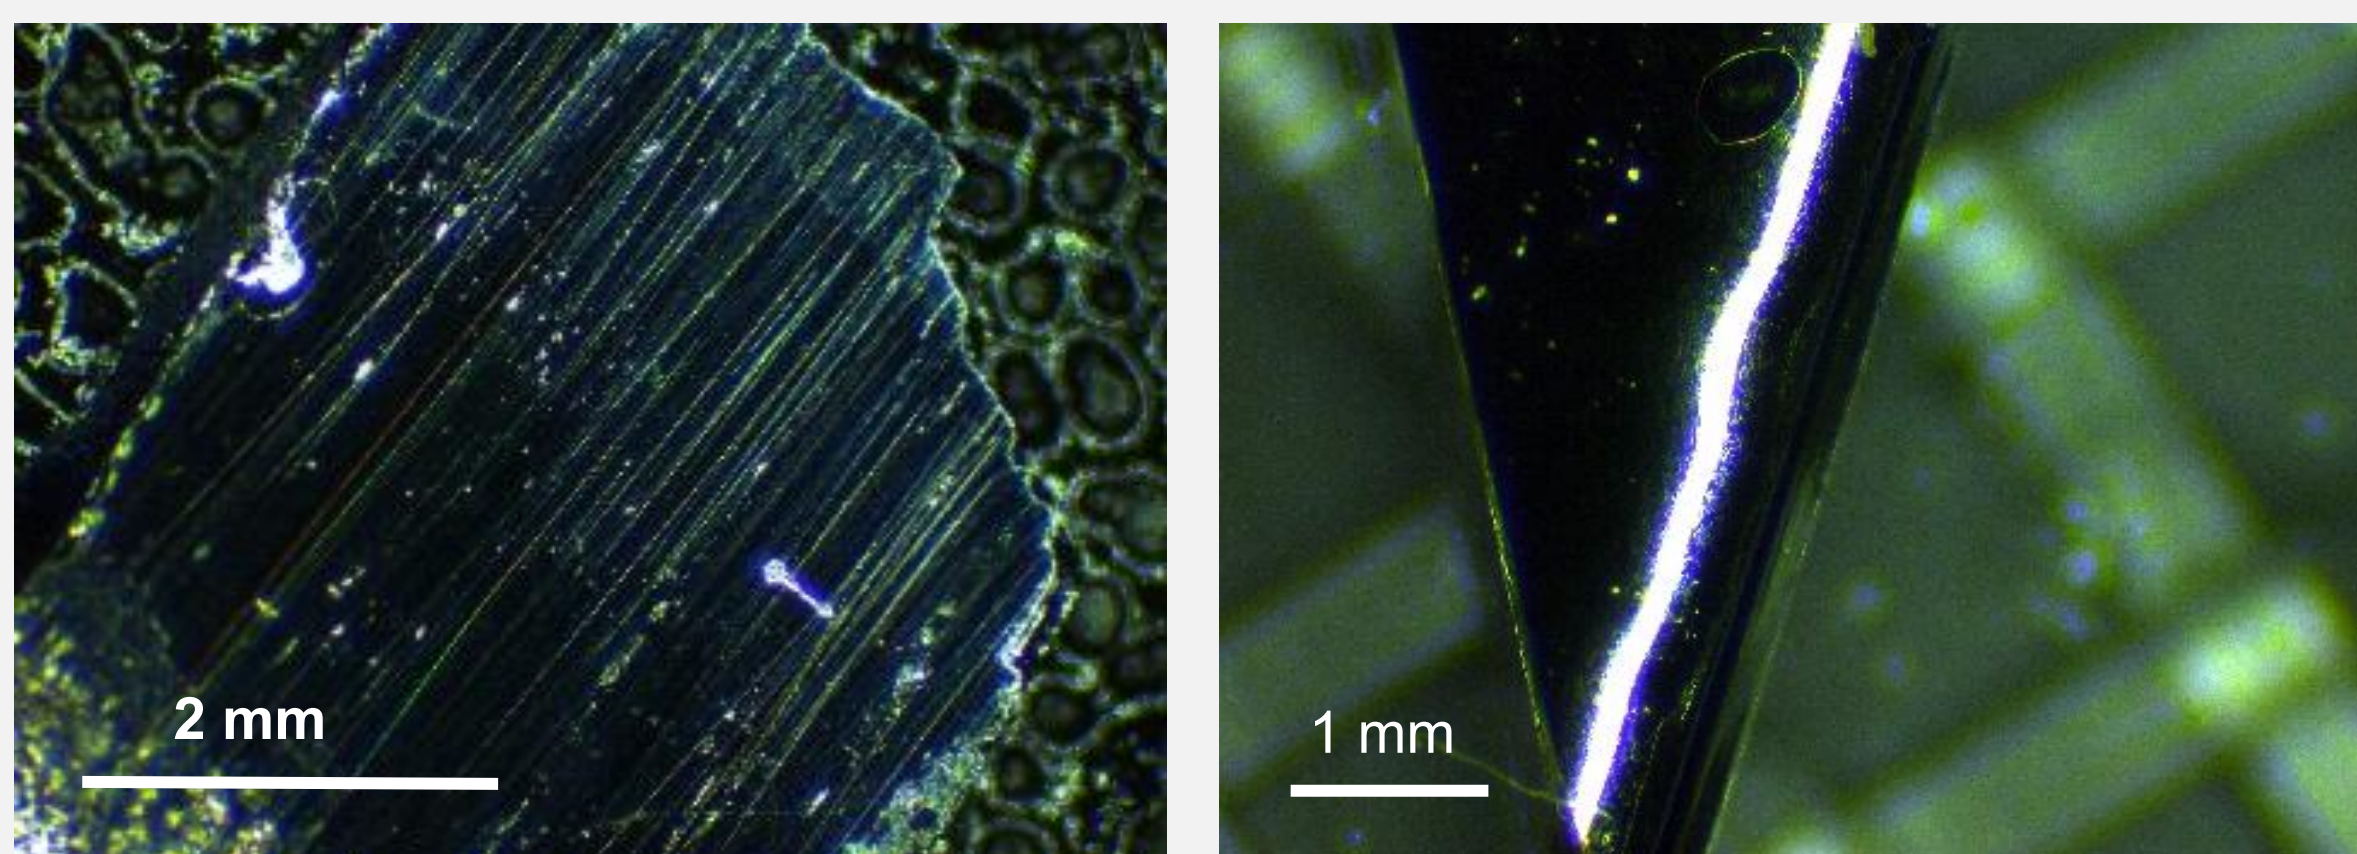
Fig. 1a, 1b: Imágenes MO de epitaxias de MCT. a) Muestra 1 donde se aprecian las rayas de pulido; b) Muestra 3 sin defectos superficiales aparentes

La muestra 1 fue pulida previamente para ser vista por MO, debido a su fragilidad se utilizó una técnica de pulido manual, al observar la superficie pulida (Fig. 1a) se aprecian las rayas de pulido. La muestra 3, en cambio, mostró una superficie sin imperfecciones, sugiriendo una estructura monocristalina.

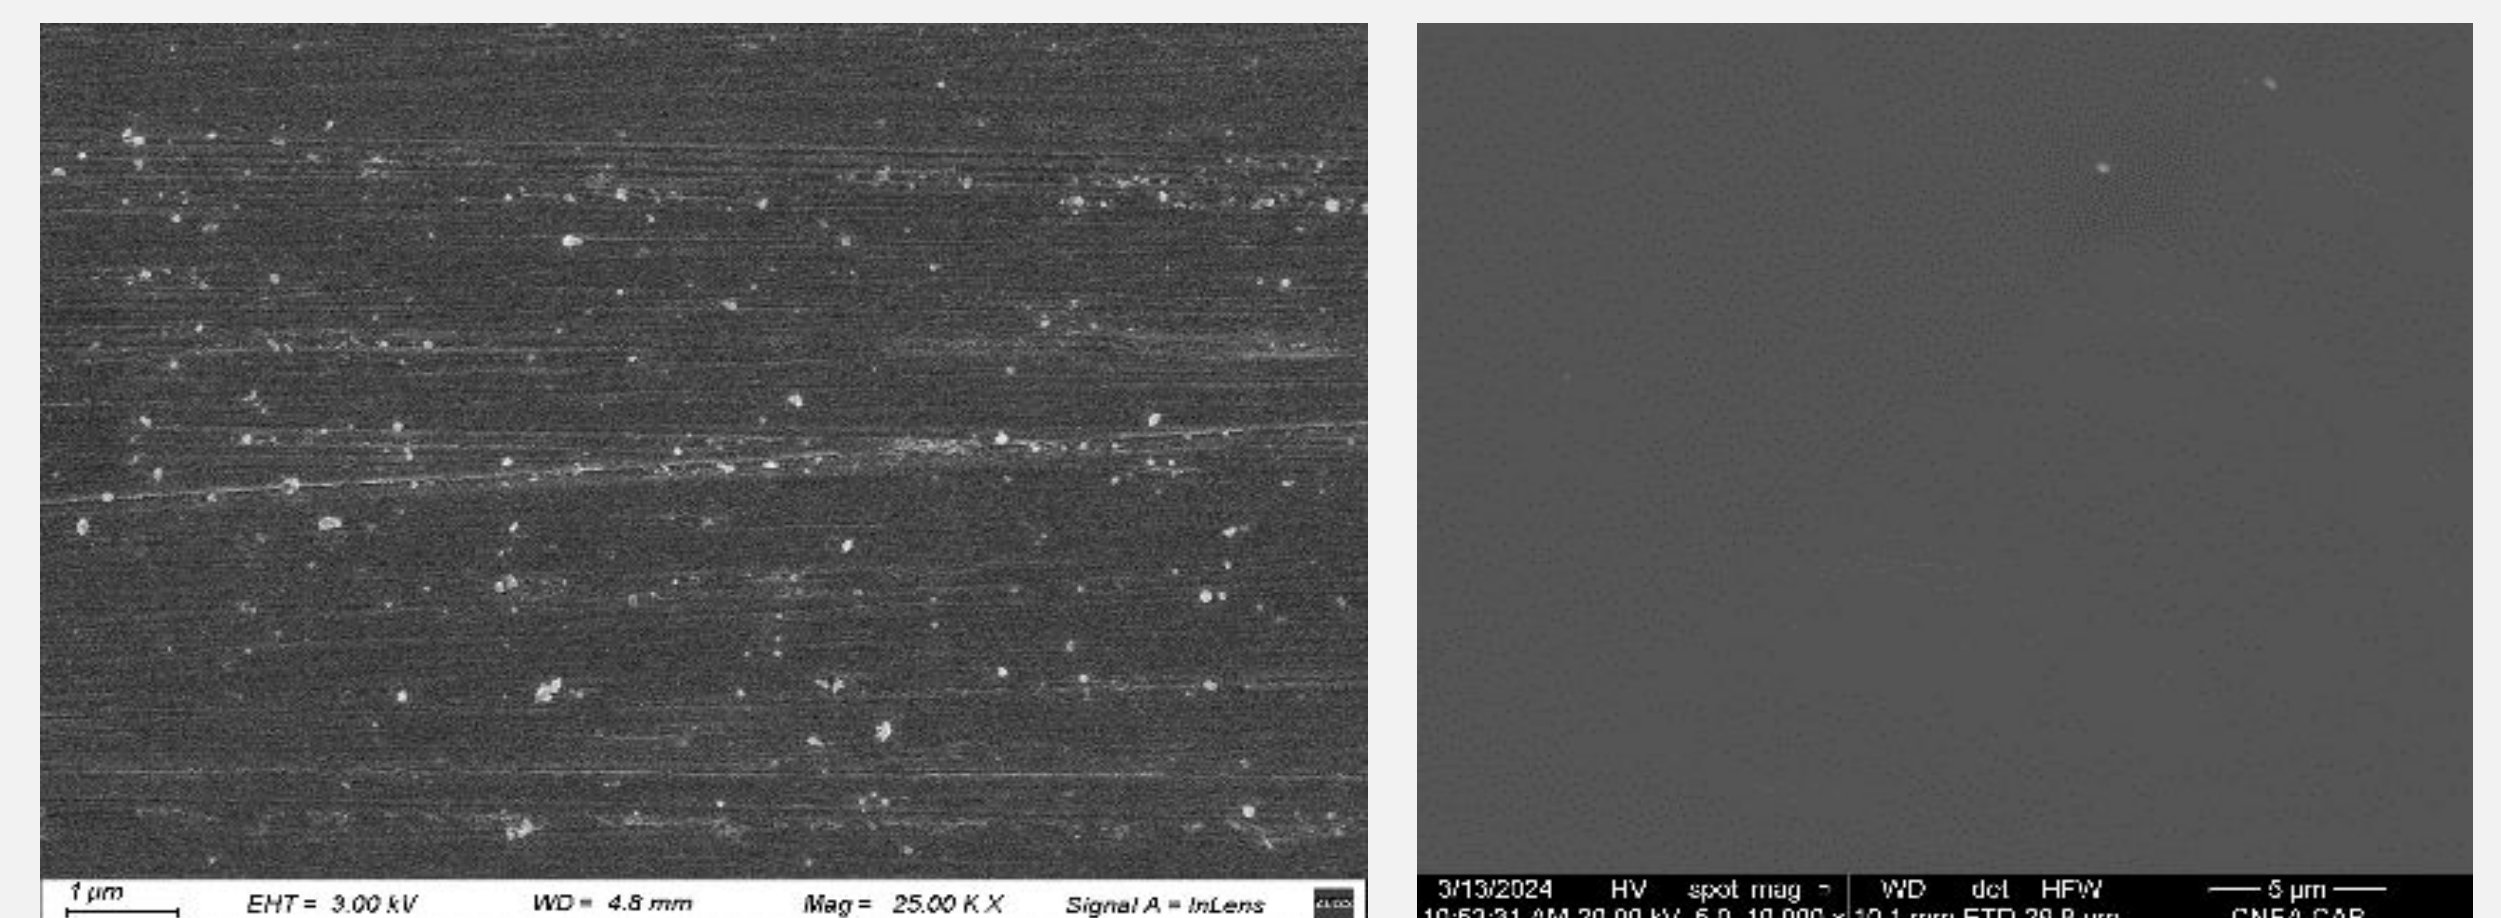
Fig. 2a, 2b: Imágenes SEM de epitaxias de MCT. a) Muestra 1 pulida; b) Muestra 3 monocristalina

Se utilizó un microscopio electrónico de barrido (SEM) para analizar la superficie de las muestras con mayor detalle que la microscopía óptica. Con esta técnica se buscó identificar imperfecciones como grietas, poros o diferentes orientaciones cristalinas.

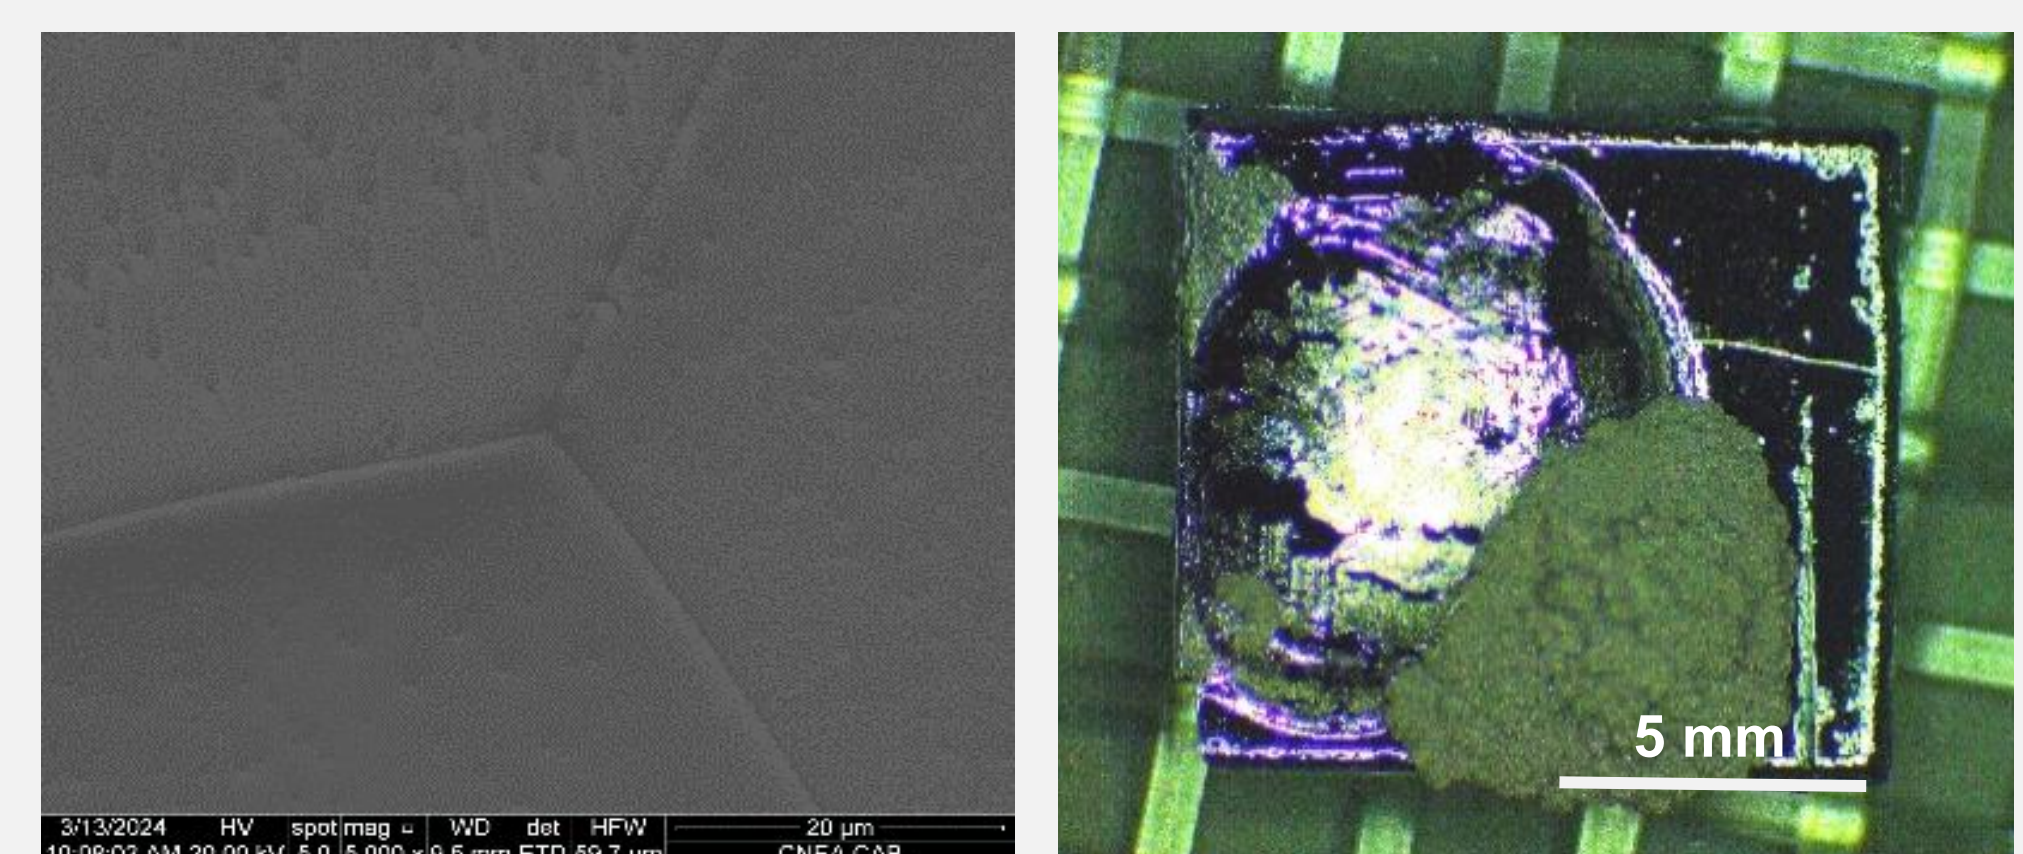
Fig. 3a, 3b: Defectos observados a) Se aprecian diferentes granos; b) Muestra crecida con un sobredepósito de HgTe

Se ha logrado el crecimiento de MCT, aunque se identificaron algunas variaciones en la composición debido a factores como las fluctuaciones de temperatura y eventos inesperados durante el proceso. Los resultados obtenidos son prometedores y abren el camino para futuras optimizaciones del proceso de crecimiento.
